**NIP 821-000-53-38****Regon 710014231****telefax 25 - 632-56-79****kom. 505-085-426****email: m.m.burta@wp.pl**Egz. Nr **1****PROJEKT REMONTU  
POMIESZCZEŃ BIUROWYCH SĄDU  
REJONOWEGO I PROKURATURY  
REJONOWEJ W MIŃSKU  
MAZOWIECKIM**Lokalizacja : **ul. Okrzei 14**  
**05-300 Mińsk Mazowiecki**Inwestor: **Sąd Okręgowy w Siedlcach,**  
**ul. Sądowa 2 , 08-100 Siedlce**

30 marca 2012r.

## 5.0 OPIS TECHNICZNY

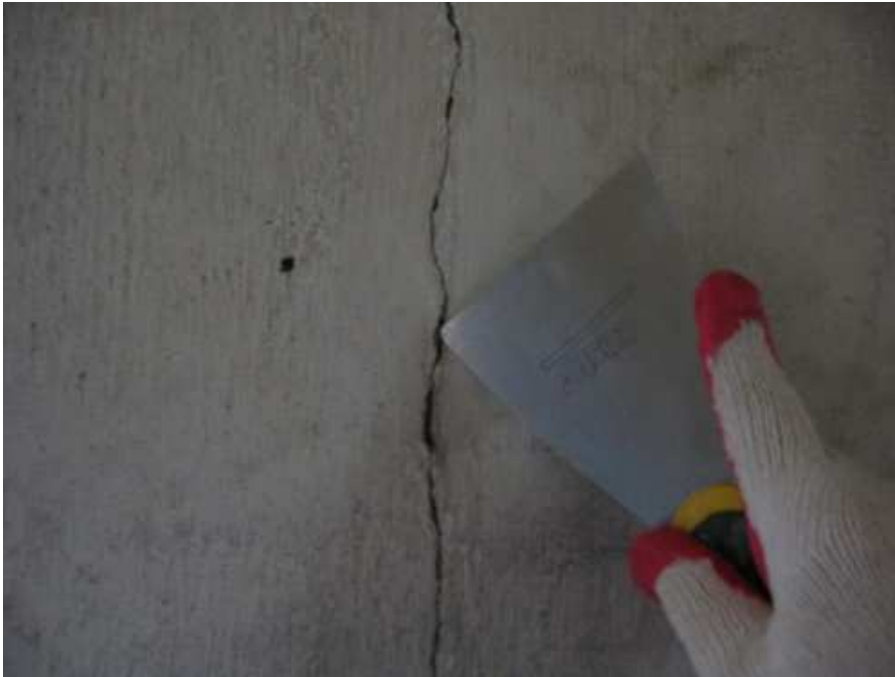
W trakcie szczegółowych oględzin poszczególnych pomieszczeń biurowych, na wszystkich kondygnacjach stwierdzono liczne pęknięcia i zarysowania tynków występujące w części nadbudowanej-modernizowanej oraz w części dobudowanej ( dobudowa od poziomu fundamentów jako niezależne skrzydło modernizowanego budynku, połączone z już istniejącym budynkiem i zdylatowane. Stwierdzam, że pęknięcia występują zarówno na ścianach konstrukcyjnych jak i działowych. Pęknięcia tynków na ściankach działowych dotyczą w znacznym zakresie także samych ścianek działowych. Dodatkowo w poszczególnych pomieszczeniach występują liczne zarysowania włoskowate na powierzchni tynków i gładzi gipsowych wykonanych na ścianach i stropach. Występujące pęknięcia i zarysowania tynków i powłok malarskich objęte są gwarancją , ze względu na błędy wykonawcze powstałe w trakcie realizacji inwestycji. Zakres napraw pęknięć i zarysowań liniowych oraz zarysowań włoskowatych wymusza konieczność wykonania szpachlowań i malowania powierzchni całych ścian lub stropu , na których wystąpiły uszkodzenia. Ze względu na okres czasu, który upłynął od zakończenia realizacji zadania inwestycyjnego ,biorąc pod uwagę zabrudzenia powstałe w trakcie użytkowania, różnice w nasyceniu koloru na poszczególnych ścianach : ściany po wykonaniu napraw gwarancyjnych i pozostałe, będą bardzo widoczne. Mając to na uwadze zaprojektowano remont powłok malarskich na pozostałych ścianach i stropach w poszczególnych pomieszczeniach biurowych.

1. Nacinamy pęknięcie kantem szpachelki lub nożykiem nożykiem taki sposób, by szczelinka przybrała w przekroju kształt litery „V”. Umożliwia to odcięcie resztek powłoki malarskiej po bokach i powiększenie miejsca dla przyszłego wypełniacza.
